## Verbesserte Zylinderköpfe für 6.0 Powerstroke-Motoren

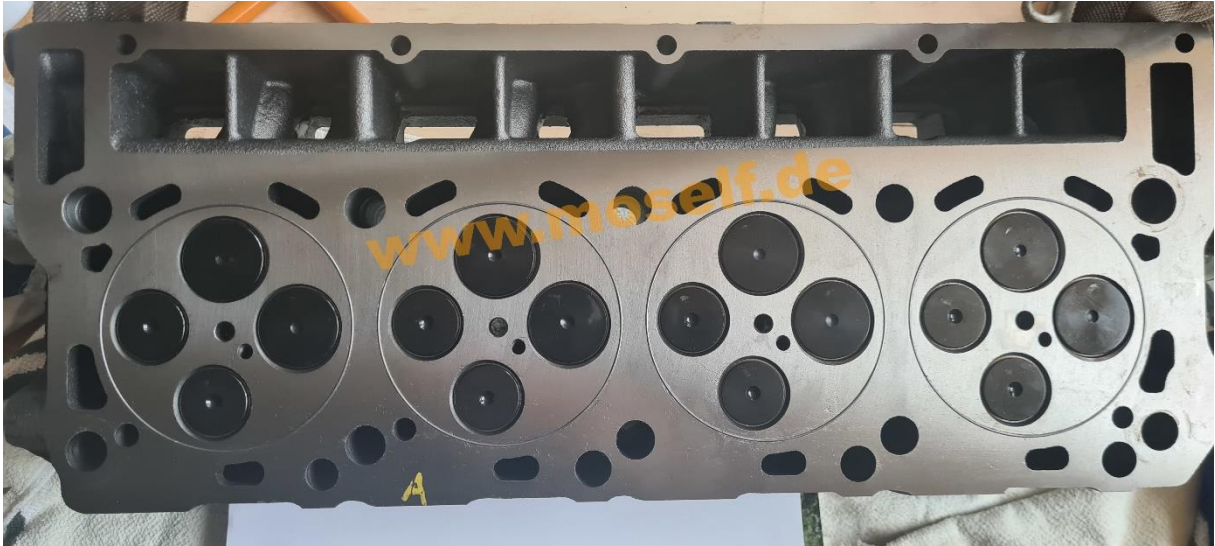
Unsere verbesserten Zylinderköpfe enthalten neben diesen Brennraumeinfassungen eingesetzte, gehärtete Ventilsitzringe, Nitridventile, Einspritzdüsenhülsen aus Edelstahl, sowie verstärkte Gußbereiche um die Glühkerzen und um die Ventilsitze herum, um Risse zu vermeiden.

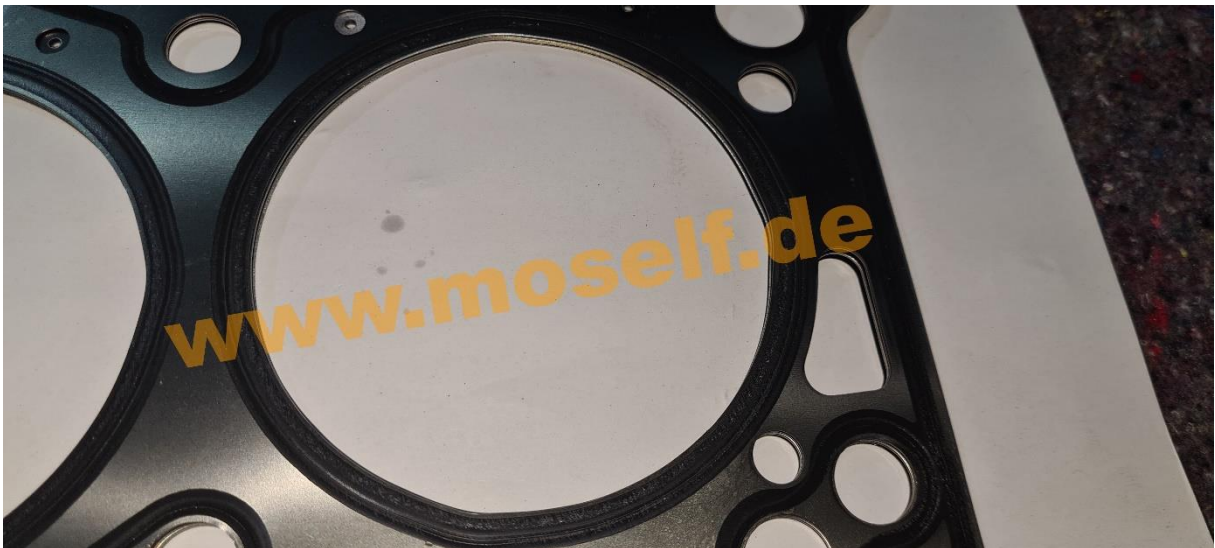
Diese Brennraumeinfassungen benötigen die dazu passenden Zylinderkopfdichtungen, damit der eingesetzte Ring an der richtigen Stelle auf die Zylinderkopfdichtung drückt.

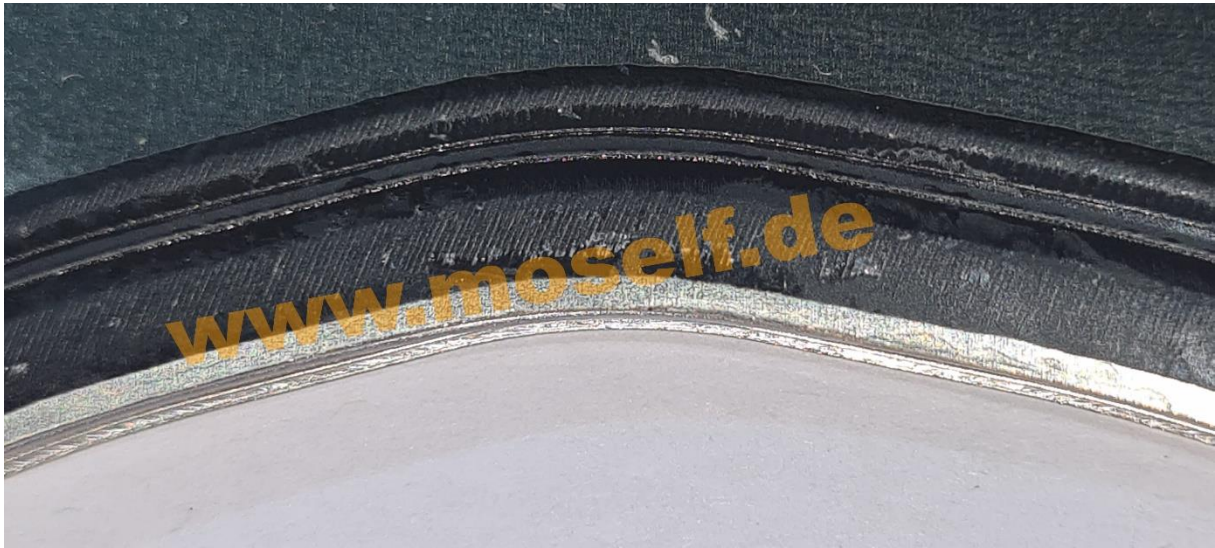
Hier ist gut zu erkennen, wie sich die Brennraumeinfassung in die Dichtung presst.

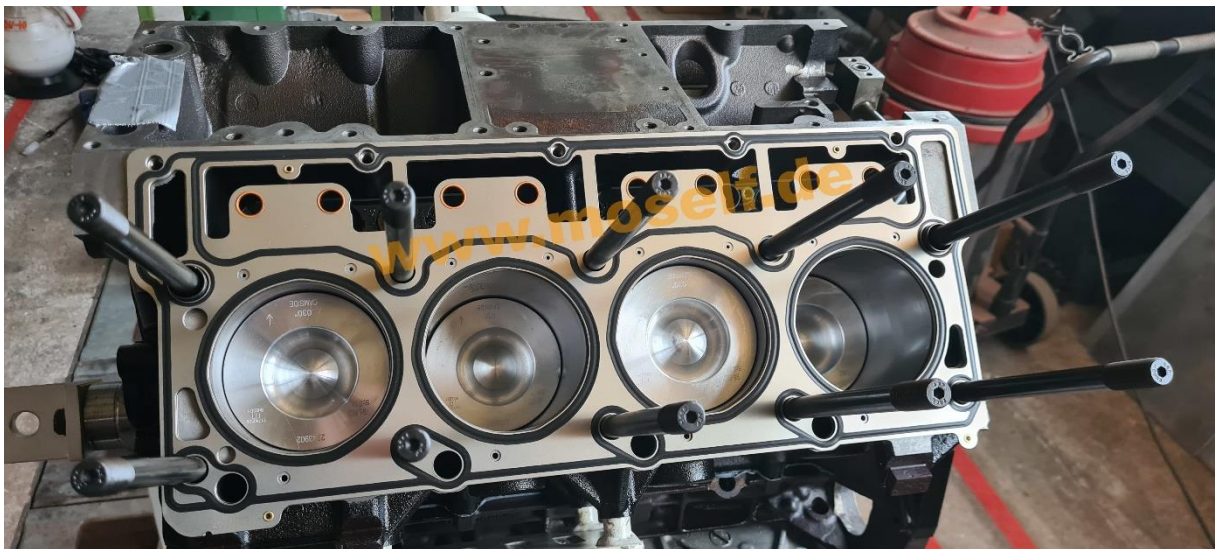
Wir verwenden anstatt der Zylinderkopfschrauben hochvergütete Stehbolzen, welche auch etwas mehr Anpressdruck ermöglichen und in Kombination zu den zuvor genannten Optimierungen mehr Betriebssicherheit bringen.

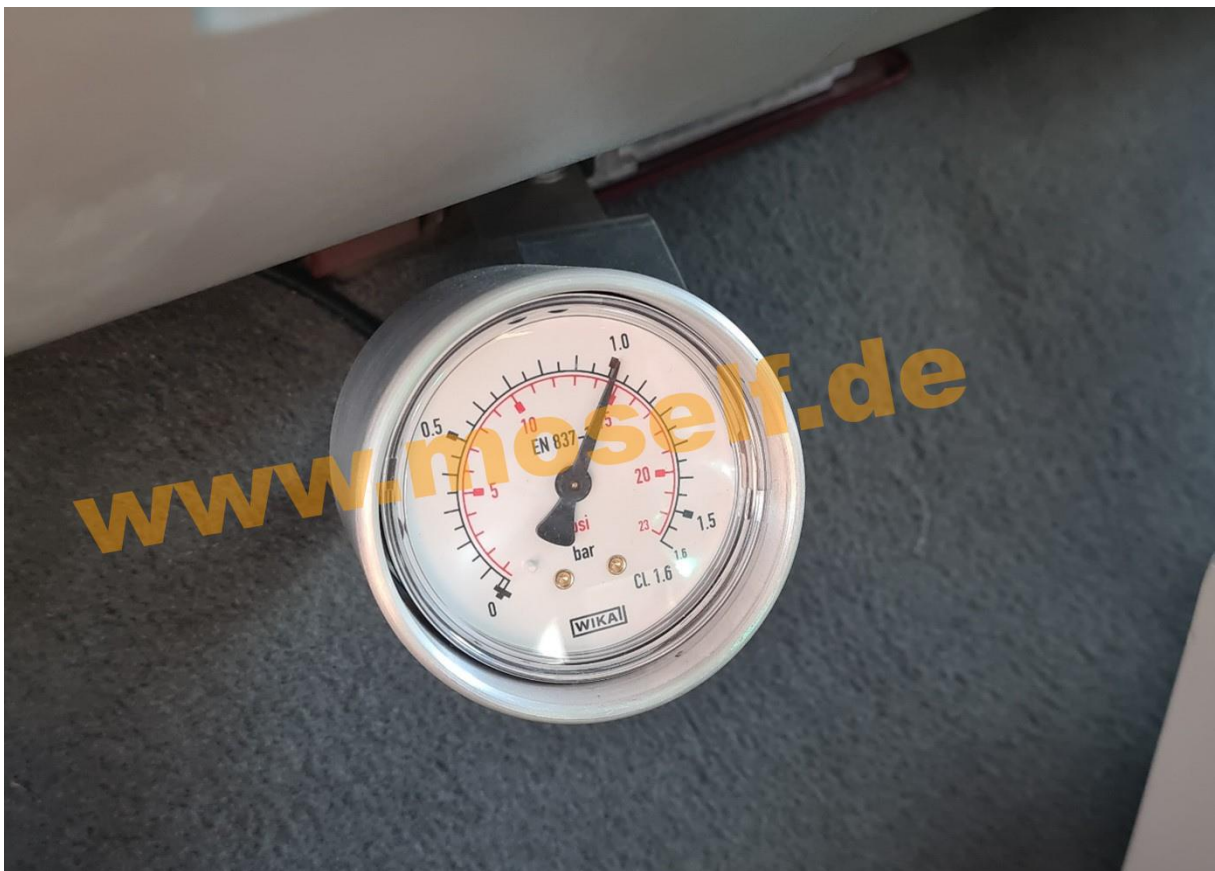
Ebenso haben wir eine Lösung zur Prüfung und Überwachung des Kühlmitteldrucks:

Ein zu hoher Kühlmitteldruck führt zu 100% irgendwann zu Problemen, meist kommt es zu einem Zylinderkopfdichtungsschaden.
